# 松島町大規模盛土造成地 第二次スクリーニング計画策定業務委託 報告書 概要版

令和5年2月

株式会社 日本インシーク

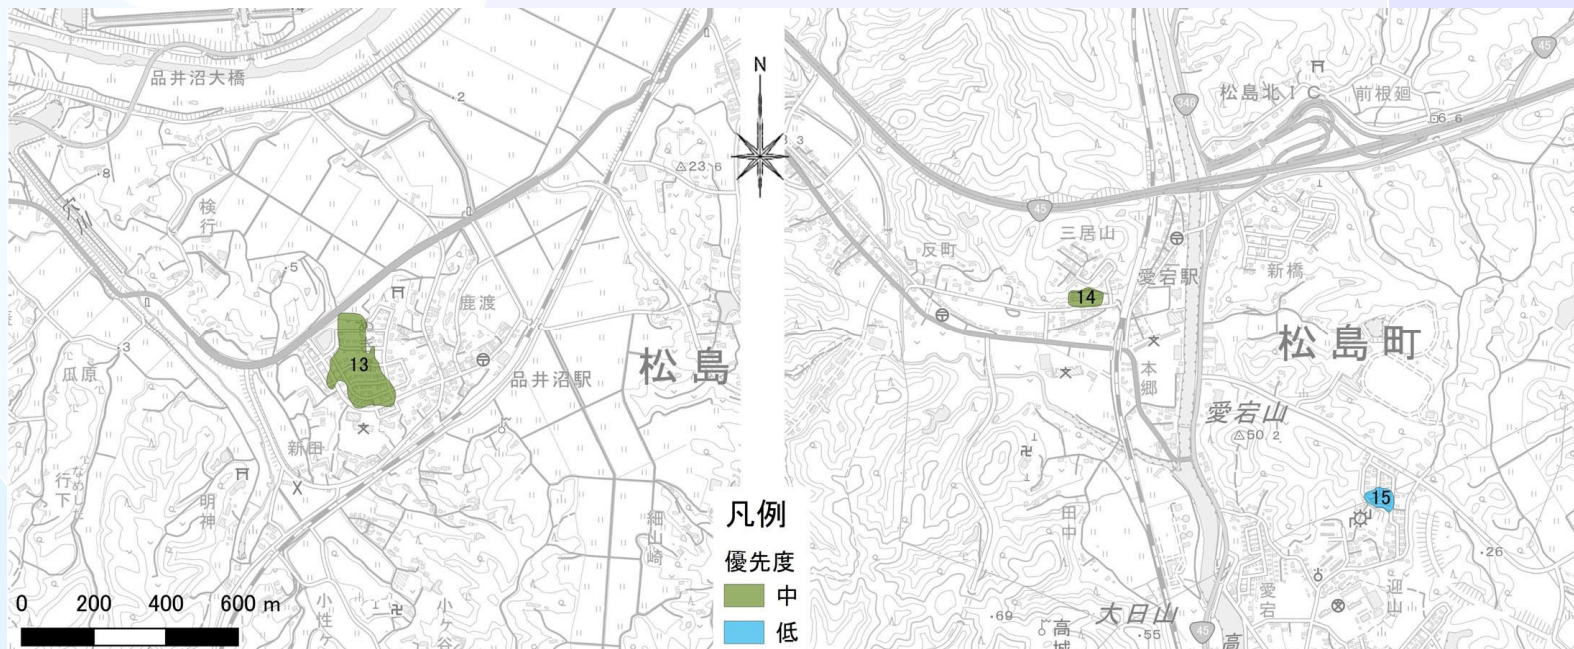
| 地区 | | | | 盛土No. | 盛土の種類 | 方式1 | 方式2 | 数量化Ⅱ類 | 統計的側部抵抗 | 優先度フローランク | 被害規模のランク | 優先度評価 | 総評 | 被害形態 |
|---|---|---|---|---|---|---|---|---|---|---|---|---|---|---|
| 1 | 松島町 | 幡谷くぬぎ台 | 1～2 | 13 | 谷埋め型 | 0% | 25% | 26% | 1.078 | B2 | b | 中 | 北方向に緩やかに下る平滑な地形で、末端付近に高低差のあるのり面が作られている。路面のひび割れ・沈下が点在し、ひび割れは道路横断方向に直線的なものが多い傾向にある。頭部付近の道路は曲線的なひび割れがみられる。造成前にため池があり、旧地形は水が豊富であった可能性があること、排水溝の常時帯水や末端のり尻湧水がみられることから、盛土内地下水の可能性がある。造成前は水田であり、軟質土の対処状況が不明なため、盛土下の不安定土層は「不明」とした。相対的に優先度が高い造成地であると判定し、経過観察を踏まえ、盛土内地下水と、盛土および盛土下軟質土の状況確認のための地盤調査を検討するとよい。 | すべり崩壊（盛土内の間隙水圧上昇による） |
| 2 | 松島町 | 高城三居山二 | 54-55 | 14 | 谷埋め型 | 0% | 48% | 42% | 0.723 | A4 | d | 中 | 北側は切土、南側はブロック積で高低差のある地形となっており、その間の平坦面（マンション敷地）が主な盛土範囲に相当する。過年度抽出範囲は、北側のり面の一部も盛土とされている。駐車場の舗装面に顕著なひび割れや沈下が多数発生し、ブロック積み上部全体にモルタルによる補修跡がある。ブロック積はコンクリート法枠で補強されているが、法枠にもヘアクラックが発生している。北側切土末端（集会所裏）、切土のり面の側溝、のり尻に湧水がみられ、地下水豊富な地区である。変状や地下水の状況から優先度の高い造成地であると判定するが、変状に対する応急対策工事は実施済みであるため、地下水対策状況の再確認と、法枠部の変状進行に関する経過観察を提案する。 | すべり崩壊（盛土内の間隙水圧上昇による） |
| 3 | 松島町 | 高城松の杜 | 6～8 | 15 | 谷埋め型 | 0% | 44% | 42% | 0.995 | C | c | 低 | 第1次スクリーニングでNo.15-1として抽出されたもの。概ね平坦な地形で、末端付近に高低差のあるのり面・擁壁が作られている。路面のひび割れ・沈下はほとんどみられず、概ね健全である。盛土内地下水の可能性を示す現象は認められない。滑動方向に変電所があるため、新規変状の発生有無について、経過観察を提案する。<br><br>北西部のNo.15-2として当初抽出された箇所は、宅地外壁に微小な開きがみられ、のり尻が若干湿潤状態であるが、こちらも滑動崩落に関する懸念点はないと判断する。 | 擁壁倒壊・背面土の崩壊（擁壁の不安定化による） |
