| 宅 地 概 要 (第一次スクリーニング結果) | | | | | | | | | |
| 盛土番号 | 13 | 宅地名 | くぬぎ台 | 造成(許可)年代 | 平成15年 | | | | |
| 所在地住所 | 幡谷くぬぎ台1～2 | | | | | | | | |

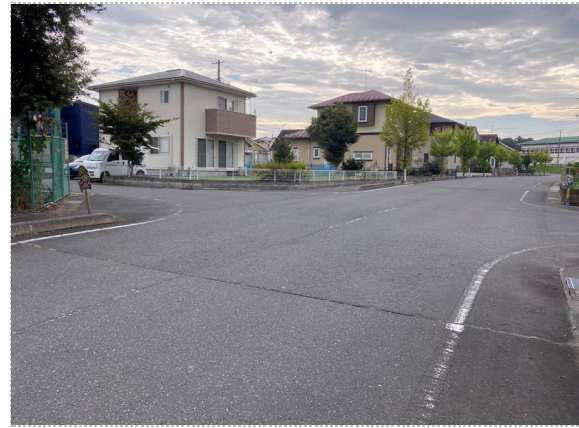
写真1 西側部 変状ほぼなし

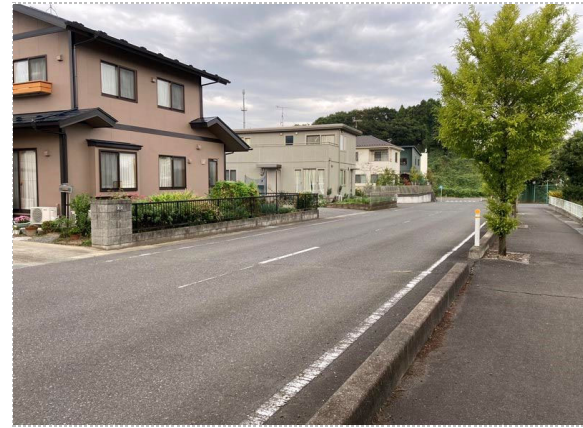
写真2 西側部 頭部方向 路面ひび割れ微小

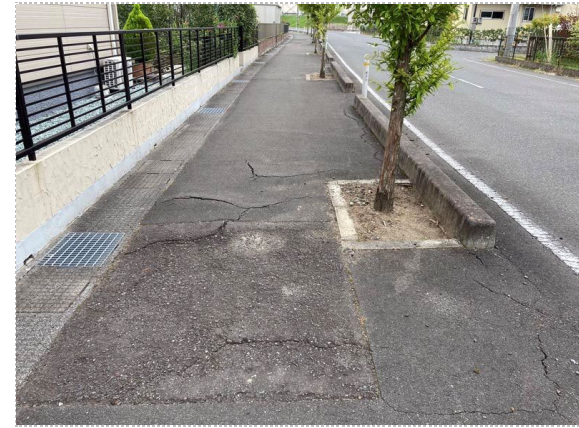
| 基礎資料整理 | | | | 現地踏査 | | | | | | | | | | | | | | | | |
|---|---|---|---|---|---|---|---|---|---|---|---|---|---|---|---|---|--|---|--|--|
| | ・その他特記事項 | | ( ) | | | ・末端の地盤や路面の隆起 | | | | <input type="checkbox"/> 顕著 <input type="checkbox"/> 微小 <input checked="" type="checkbox"/> 無 | | ( 西側部の歩道波うち(街路樹による) ) | | | | | | | | |

写真3 西側部 歩道波うち顕著 街路樹根の影響あり

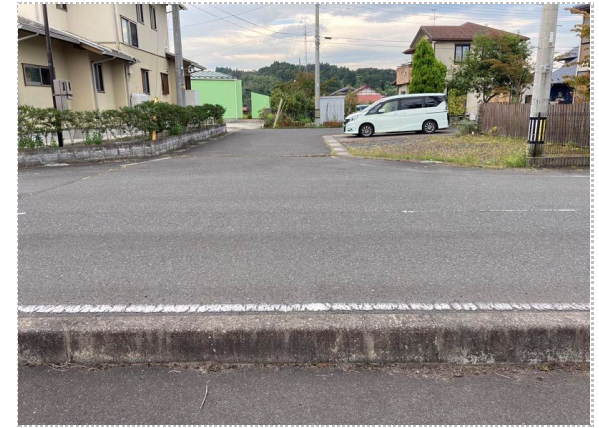
写真4 西頭部 変状ほぼなし

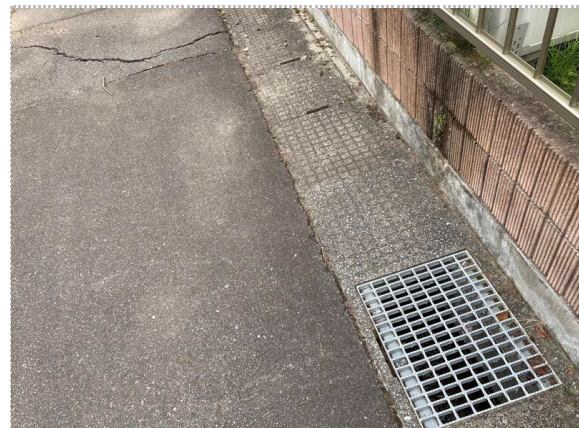
| 基礎資料整理 | | | | 現地踏査 | | | | | | | | | | | | | | | | |
|---|---|---|---|---|---|---|---|---|---|---|---|---|---|---|---|---|--|---|--|--|
| | | | | ・その他特記事項 | | | | <input checked="" type="checkbox"/> 上記以外の現象 | | ( 排水樹に常時帯水 ) | | | | | | | | | | |

写真5 西頭部 側溝に常時帯水

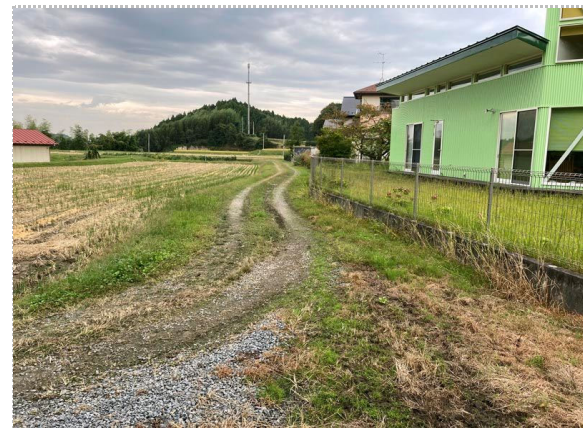
写真6 西頭部範囲外 水田耕作されている

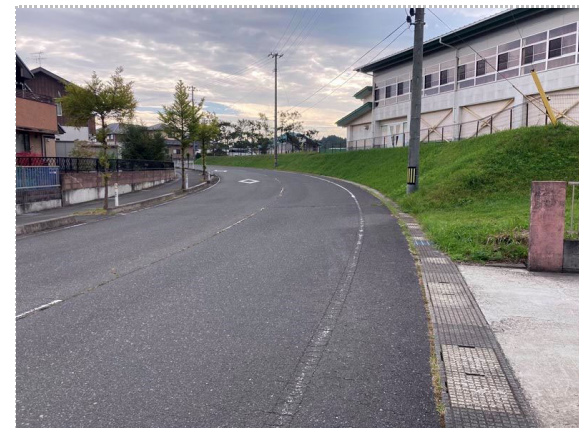
写真7 頭部西側 変状ほぼなし 学校側は盛土範囲外

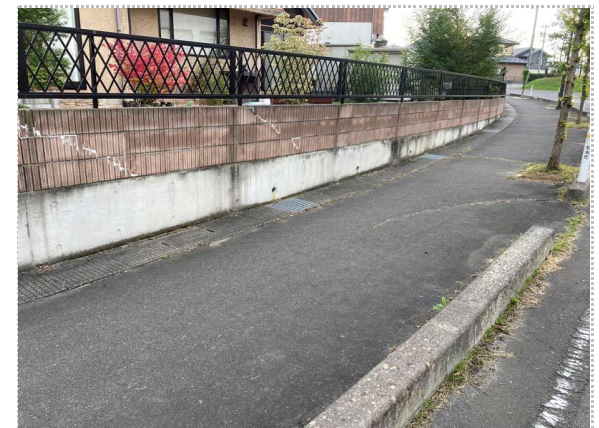
| 基礎資料整理 | | | | 現地踏査 | | | | | | | | | | | | | | | | |
|---|---|---|---|---|---|---|---|---|---|---|---|---|---|---|---|---|--|---|--|--|
| 【平面図】<br><div>凡 例<br/><div><div>盛土形状</div><div>主測線</div><div>写真撮影位置</div></div></div> | | | | | ・擁壁とその基礎の変状 | | | | <input type="checkbox"/> 顕著 <input type="checkbox"/> 微小 <input checked="" type="checkbox"/> 無 | | ( 宅地外壁ひび微小 ) | | | | | | | | | |

写真8 頭部西側 路面ひび割れ 宅地外壁ひび割れ

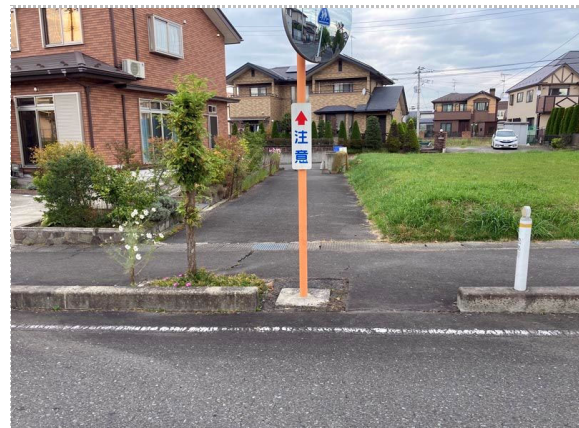
写真9 頭部主測線方向 歩道ひび割れ

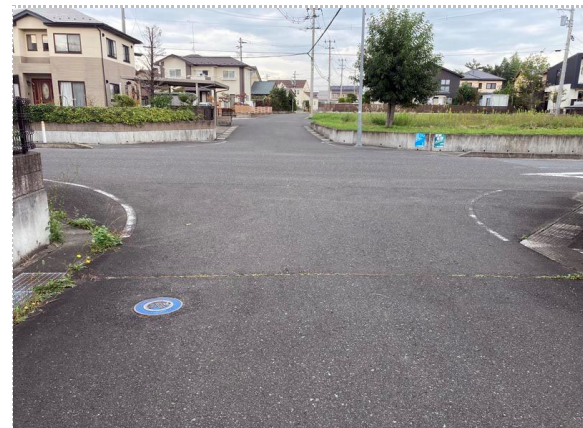
写真10 頭部西側 変状ほぼなし

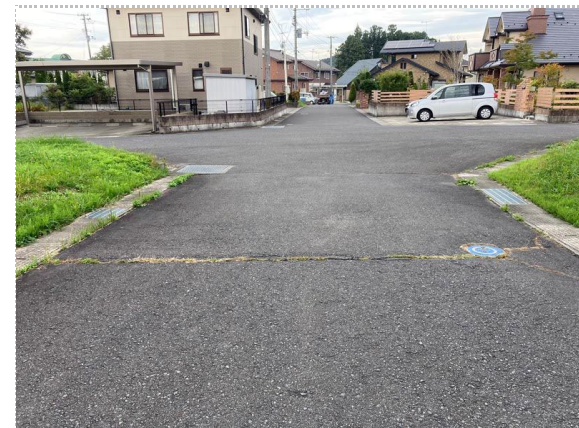
写真11 東側部 頭部付近 古い路面ひび割れ

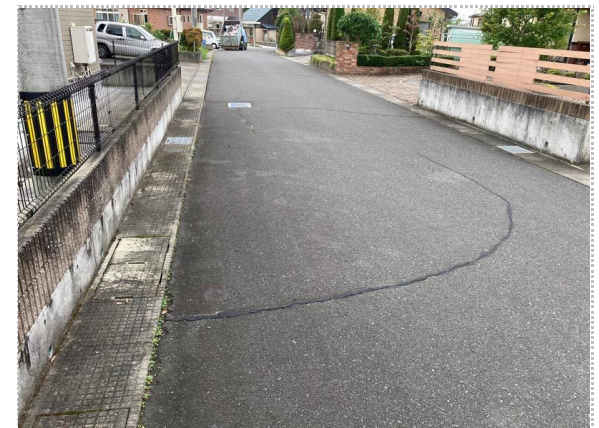
写真12 東頭部付近 曲線的な路面ひび割れ

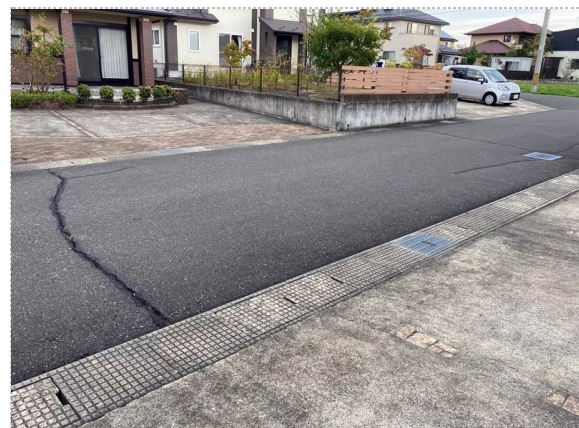
写真13 頭部中央付近 路面ひび割れ幅大 補修後も進行

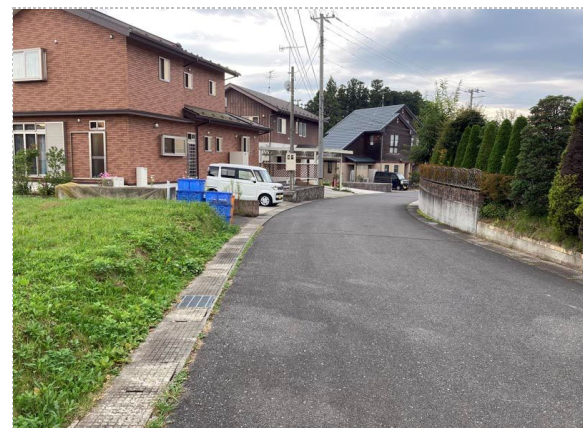
写真14 頭部中央付近 変状ほぼなし

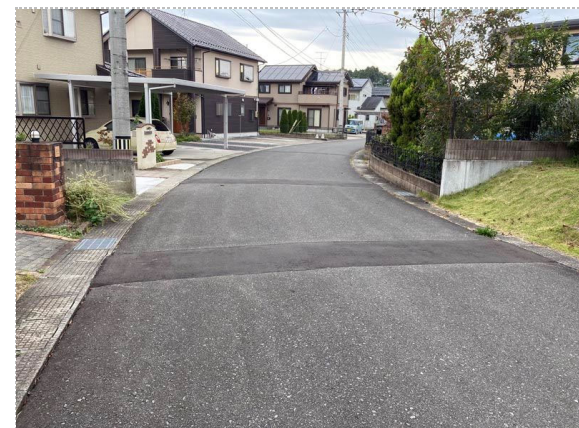
写真15 頭部西側 変状ほぼなし

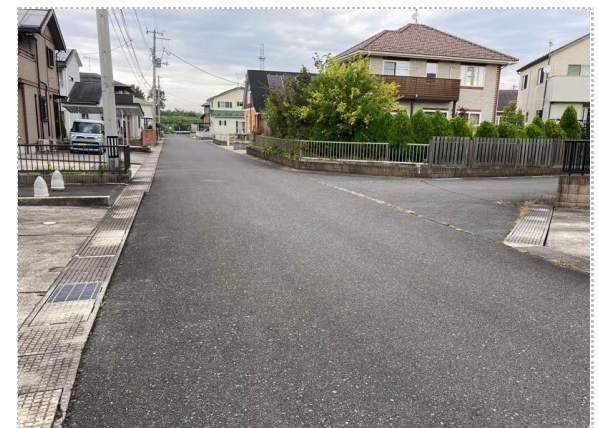
写真16 西側部頭部付近 路面ひび割れ微小

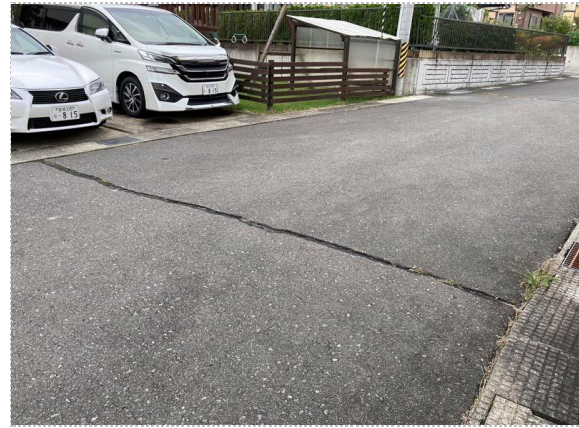
写真17 西側部頭部付近 路面ひび割れ幅大

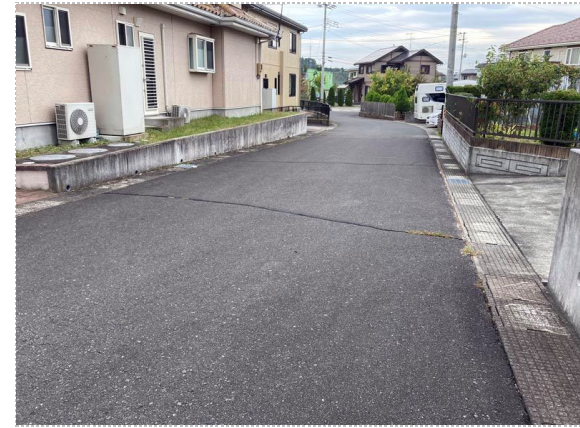
写真18 中央上流側 路面ひび割れやや顕著

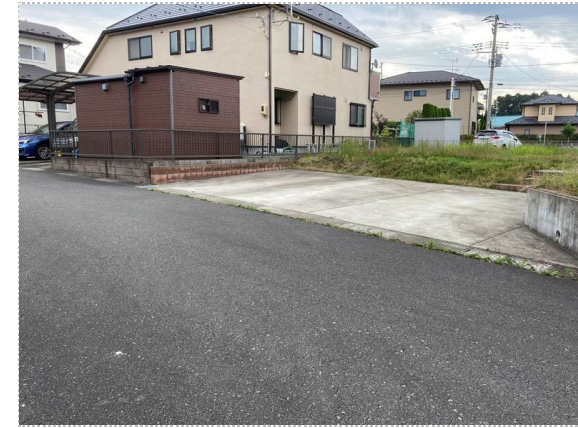
写真19 中央上流側 池を埋めた箇所 変状ほぼなし

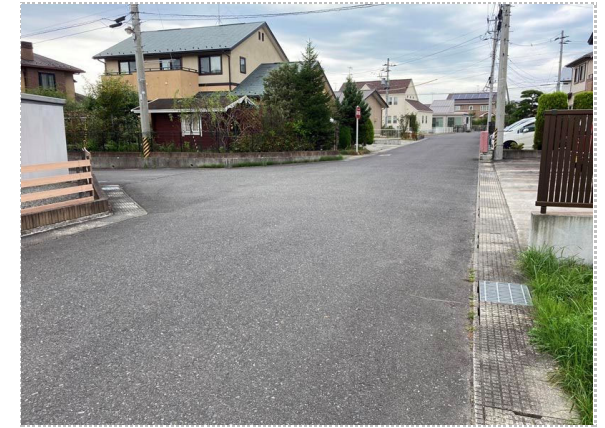
写真20 東側部頭部付近 変状ほぼなし

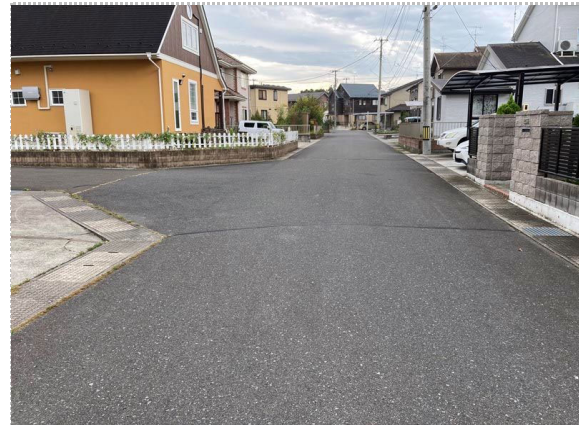
写真21 西側部付近 路面ひび割れ微小

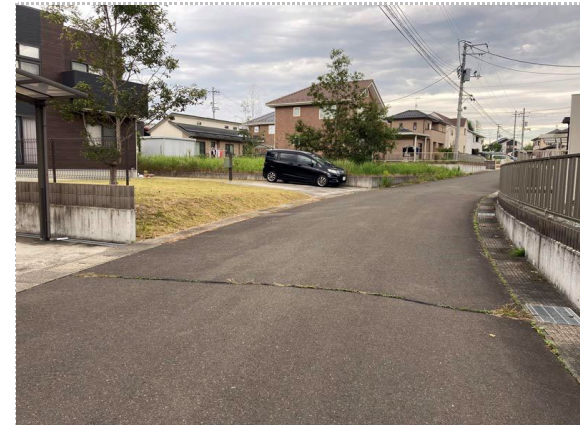
写真22 西側部中央方向 古い路面ひび割れ幅大

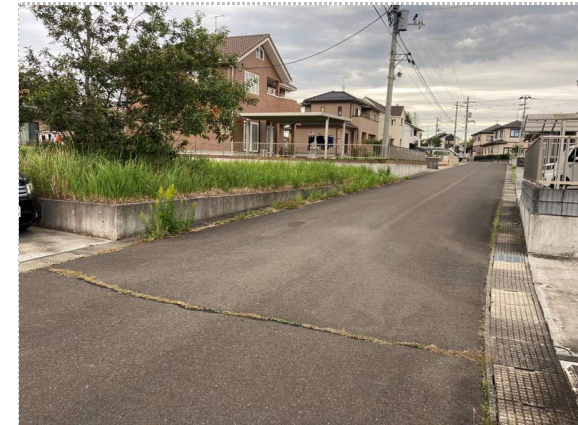
写真23 中央 古い路面ひび割れ幅大

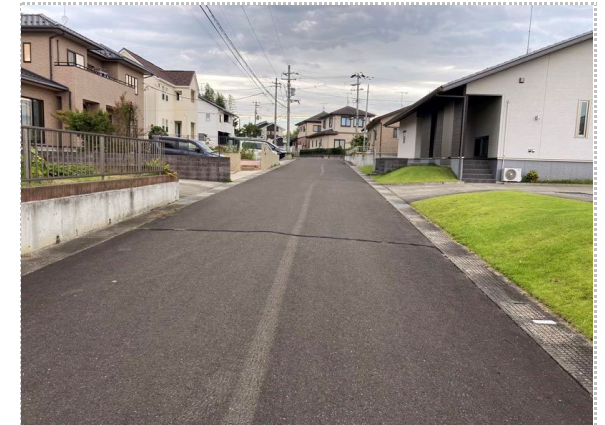
写真24 中央東方向 路面ひび割れ幅大

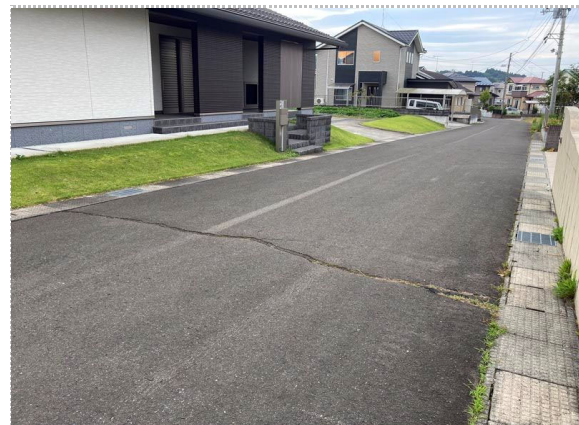
写真25 東側部 路面ひび割れ幅大

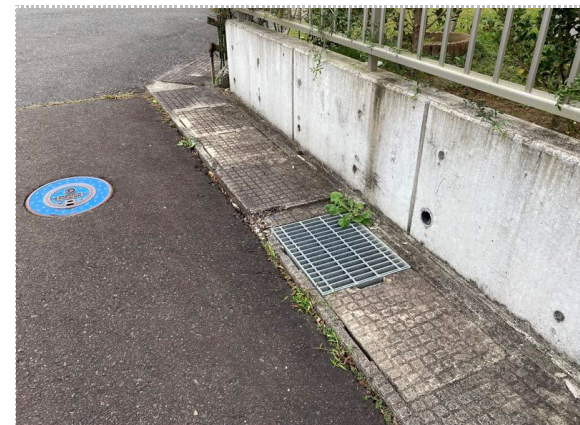
写真26 東側部 側溝微小沈下

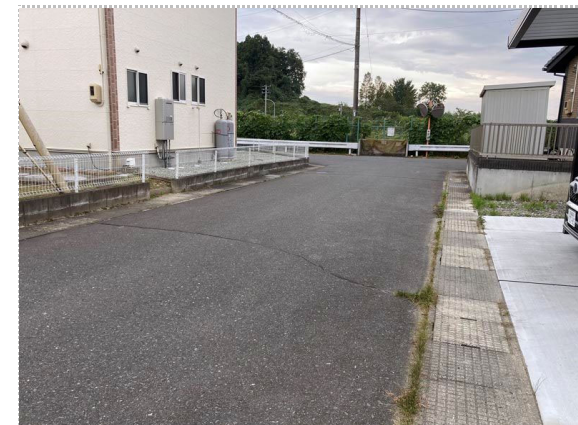
写真27 西側部 調整池方向 曲線的な路面ひび割れ

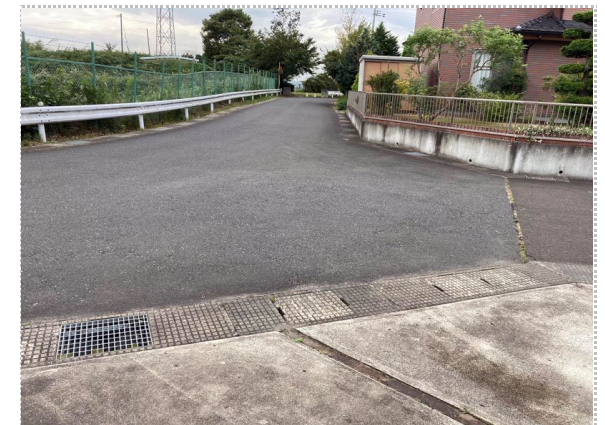
写真28 西側部 調整池上部 路面施工継ぎ目開き小

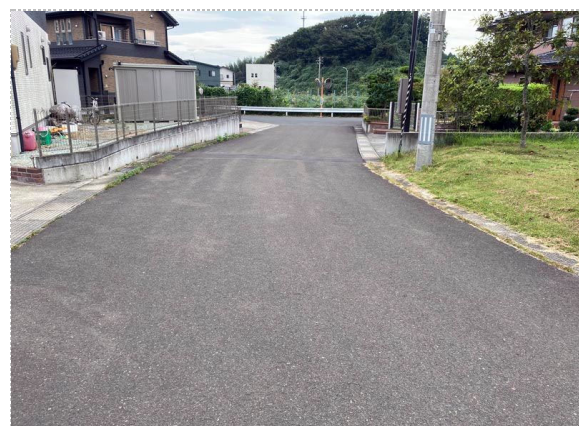
写真29 西側部 調整池方向 変状ほぼなし

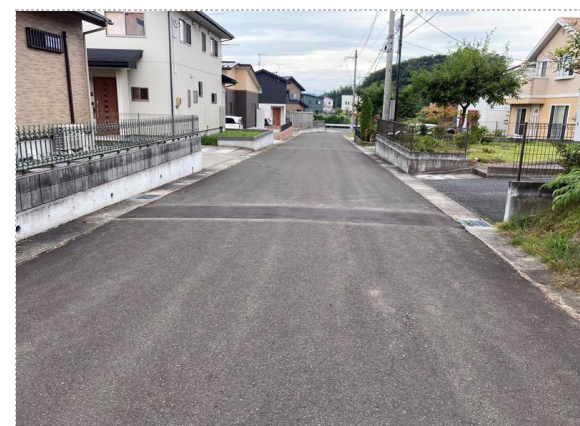
写真30 中央下流側 変状ほぼなし

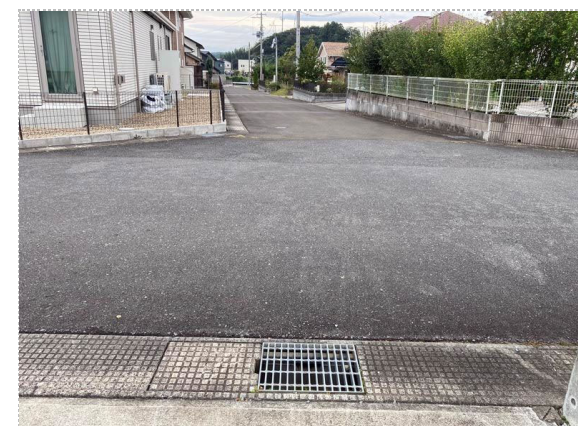
写真31 東側部 変状ほぼなし

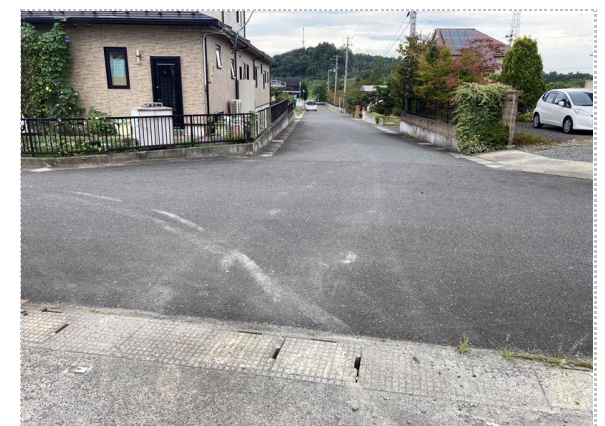
写真32 東側部範囲外 変状なし

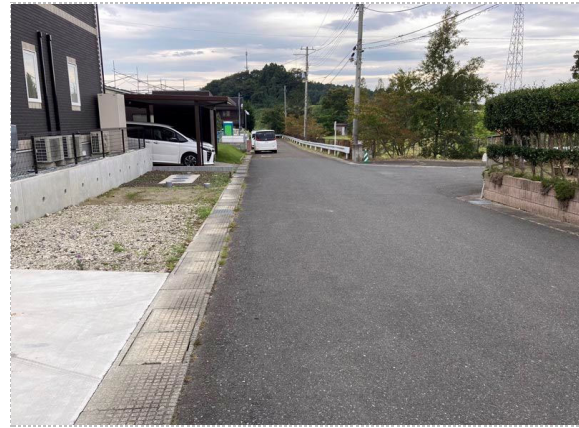
写真33 東側部下流側 変状ほぼなし

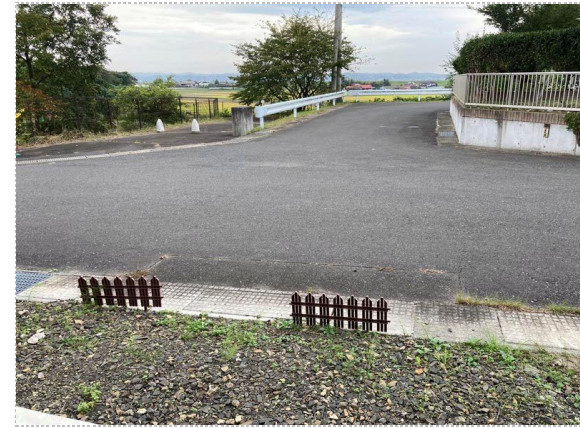
写真34 東側部下流側 末端方向 変状ほぼなし

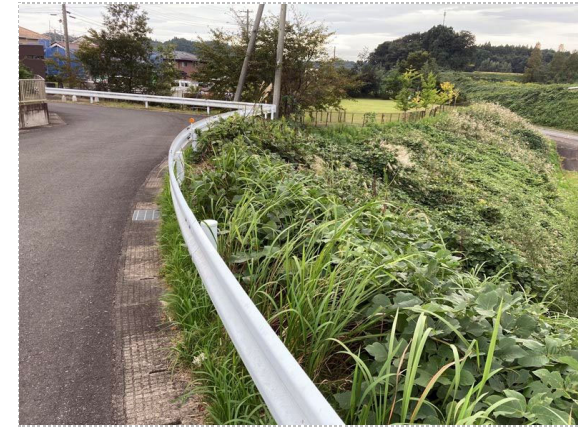
写真35 東側部末端付近 のり面

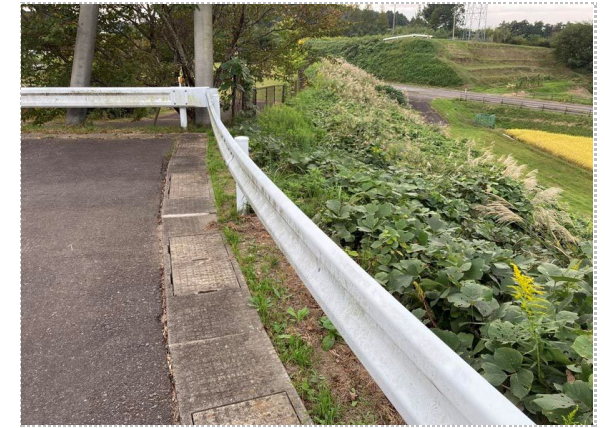
写真36 同左のり肩 側溝微小沈下

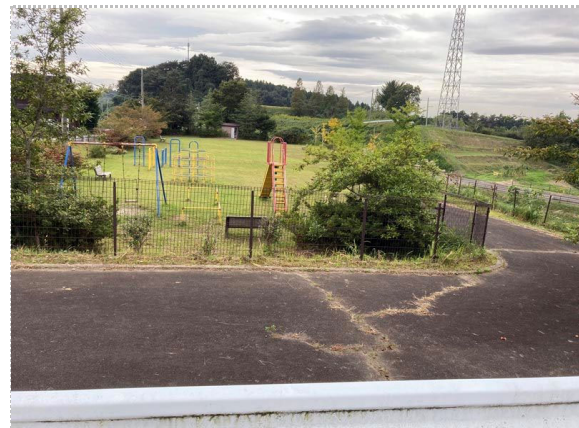
写真37 東側部下流側 中央方向 路面ひび割れ幅大

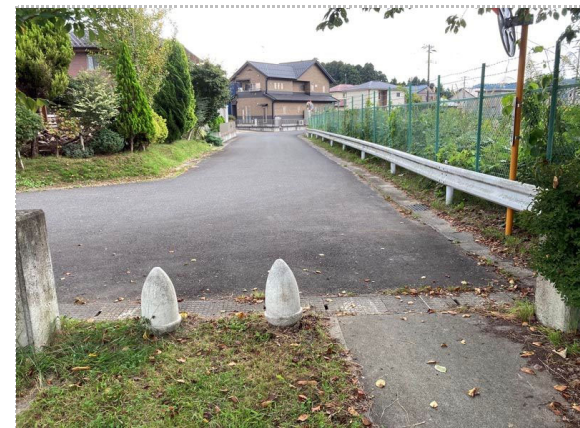
写真38 西側部下流側 調整池上部 変状ほぼなし

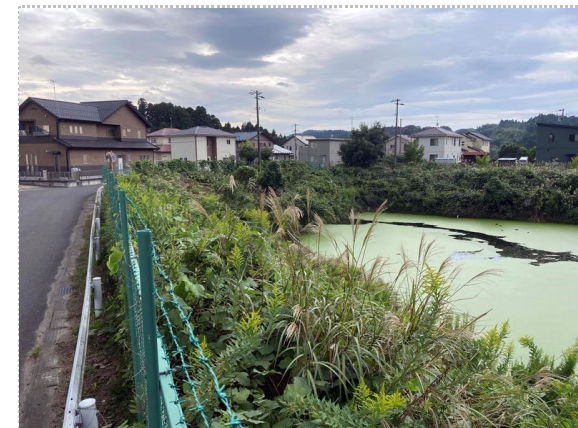
| 基礎資料整理 | | | | 現地踏査 | | | | | | | | | | | | | | | | |
|---|---|---|---|---|---|---|---|---|---|---|---|---|---|---|---|---|--|---|--|--|
| | | | | ・調整池やため池水位の影響 | | | | <input type="checkbox"/> 顕著 <input type="checkbox"/> 微小 <input checked="" type="checkbox"/> 無 | | ( 調整池水位は盛土にかからない ) | | | | | | | | | | |

写真39 西側部下流側 調整池水位は盛土にかからない

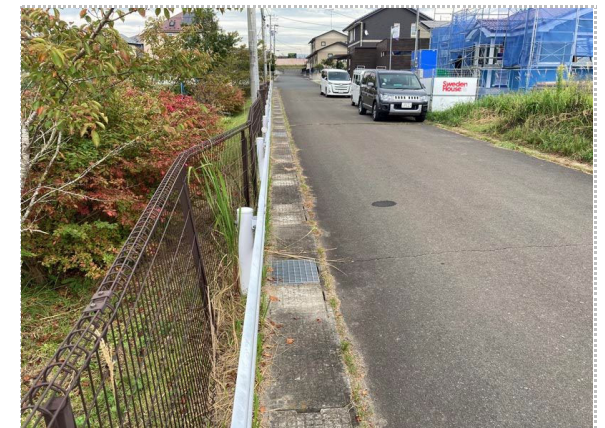
| 基礎資料整理 | | | | 現地踏査 | | | | | | | | | | | | | | | | |
|---|---|---|---|---|---|---|---|---|---|---|---|---|---|---|---|---|--|---|--|--|
| ⑤<br>造成年代 | 基準年代( 昭和49年 ) | <input type="checkbox"/> 以前 <input checked="" type="checkbox"/> 後 | 造成年代( 平成15年 ) | | ②<br>宅地地盤・擁壁・のり面の変状 | ・上面の地盤や路面の沈下 | | | | <input type="checkbox"/> 顕著 <input checked="" type="checkbox"/> 微小 <input type="checkbox"/> 無 | | ( 側溝小規模沈下、フェンス曲がり顕著 ) | | | | | | | | |

写真40 中央下流側 路面ひび割れ微小 フェンス曲がり顕著

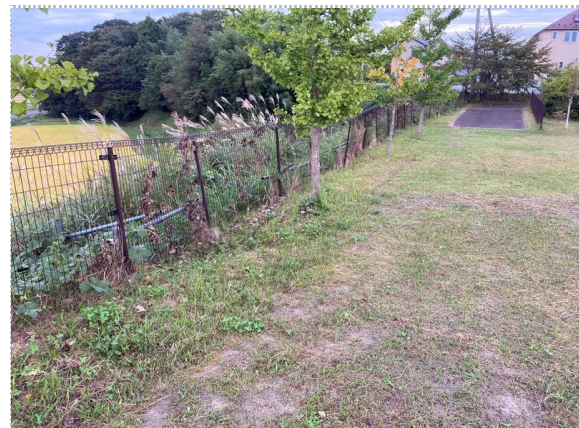
| 基礎資料整理 | | | | 現地踏査 | | | | | | | | | | | | | | | | |
|---|---|---|---|---|---|---|---|---|---|---|---|---|---|---|---|---|--|---|--|--|
| | | | | | | | | | ・表層崩壊やガリ浸食跡 | | <input type="checkbox"/> 顕著 <input checked="" type="checkbox"/> 微小 <input type="checkbox"/> 無 | | ( 末端のり面のり肩小規模崩れ ) | | | | | | | |

写真41 末端のり肩中央 表層小崩壊 フェンス曲がり

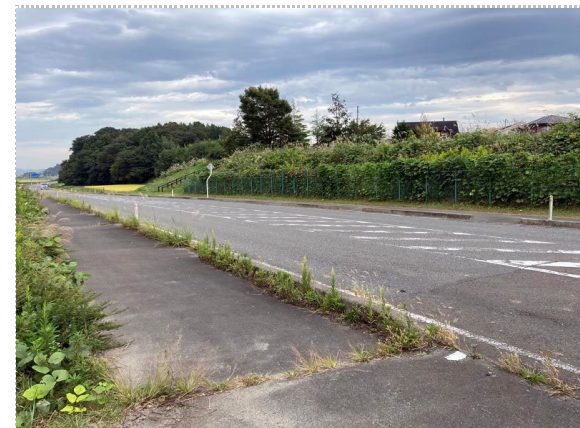
写真42 西側部範囲外 調整池方向

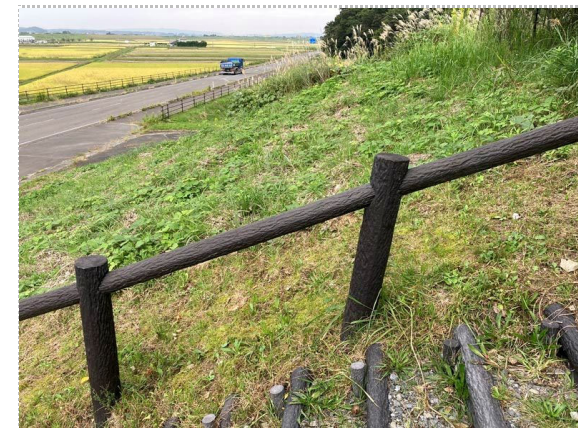
写真43 末端西側 のり面変状なし

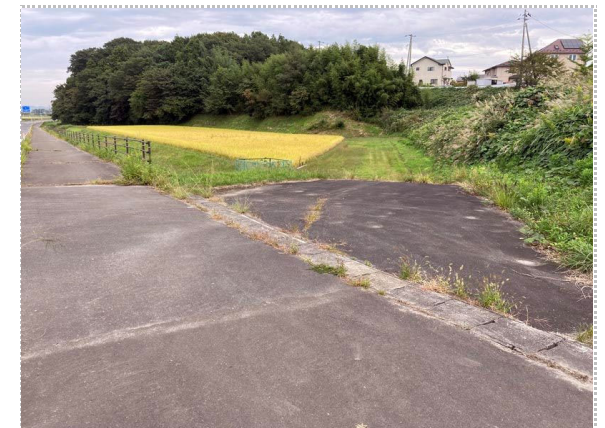
写真44 末端西側 のり面下位で水田耕作されている

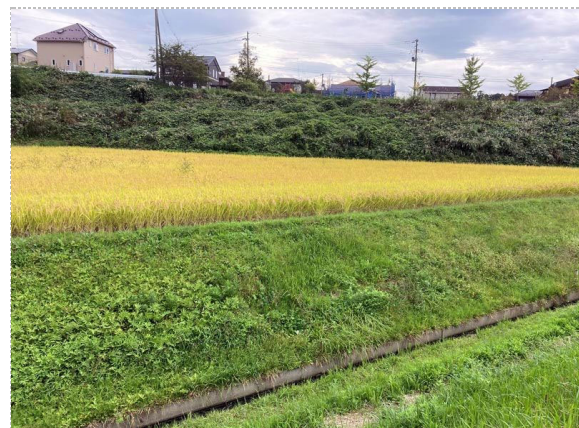
写真45 末端中央 主測線方向

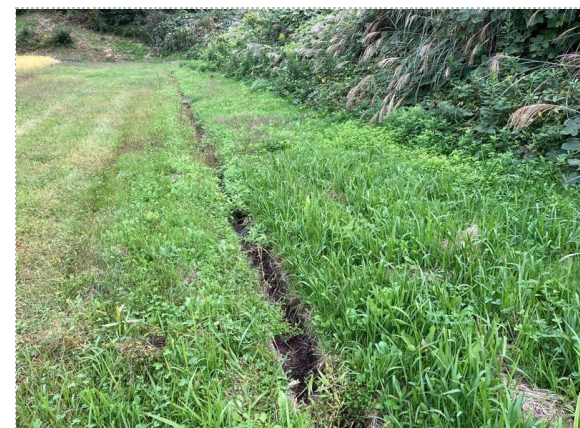
| 基礎資料整理 | | | | 現地踏査 | | | | | | | | | | | | | | | | |
|---|---|---|---|---|---|---|---|---|---|---|---|---|---|---|---|---|--|---|--|--|
| | | | | | ③<br>地下水 | 湧水・滲出 | | | | ・盛土のり面からの湧水 | | | | <input type="checkbox"/> 顕著 <input checked="" type="checkbox"/> 微小 <input type="checkbox"/> 無 | | ( 末端のり面の末端に湧水 ) | | | | |

写真46 末端側溝 常時湧水あり

※ 湧水・滲水は場所が局所的であるため、自治体判断により経過観察を踏まえて、地盤調査の実施要否を検討するとよい
