14

セザール松島

宅地概要

(第一次スクリーニング結果)

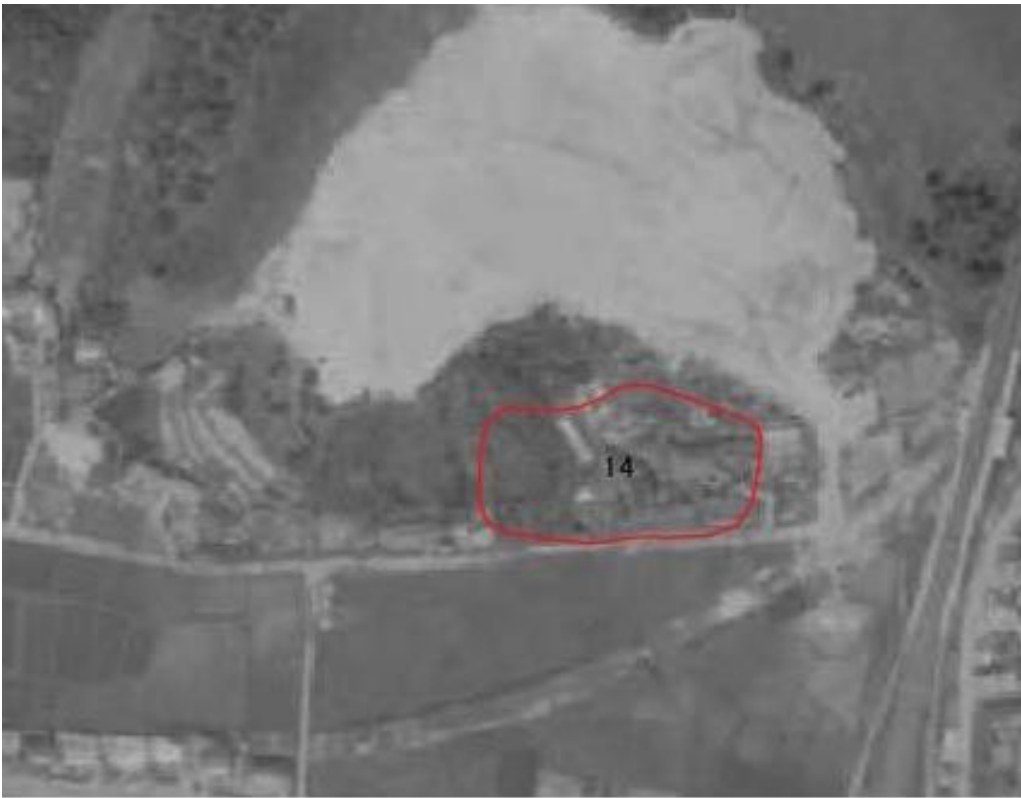
【造成前空中写真】

(造成前空中写真では樹木の茂る斜面であるため軟弱層はないと判断)

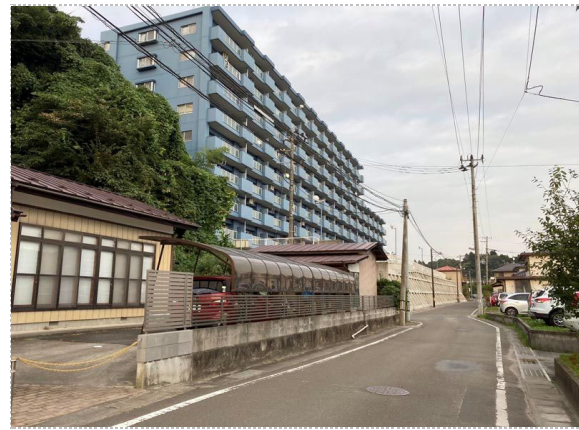
写真1 末端西側 中央方向 植生繁茂部は原地盤

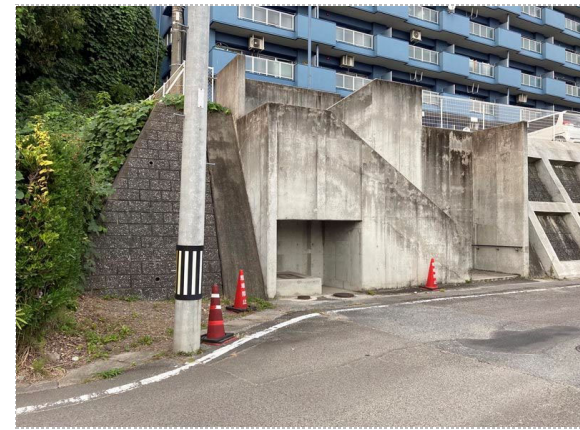
写真2 末端西側 ブロック積・コンクリート構造物に変状なし

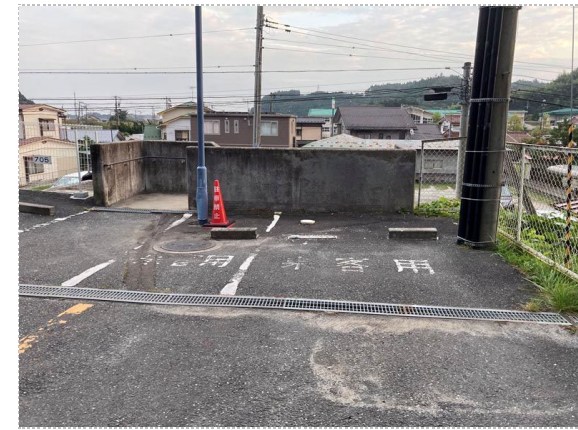
(駐車場面の連続的な変状、補強法枠のヘアクラック発生より、崩落危険性は残存すると判断)

写真3 西側部上面 舗装沈下とひび割れ

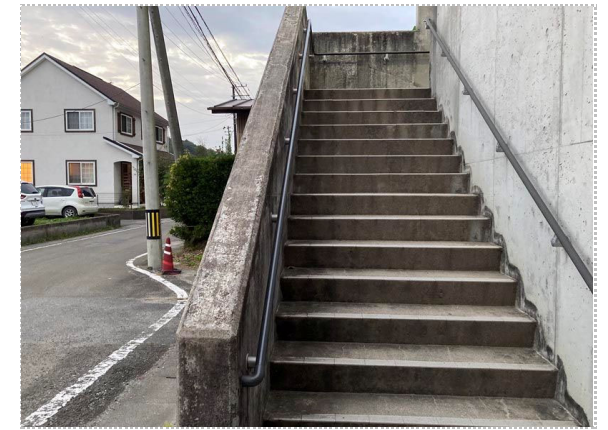
写真4 末端西側 階段に変状なし

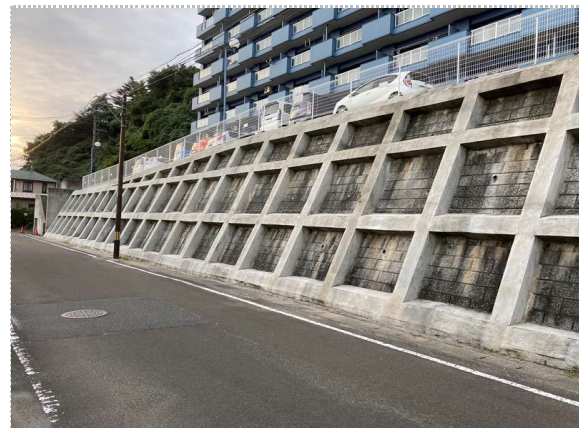
写真5 末端中央 西方向 ブロック積に法枠補強

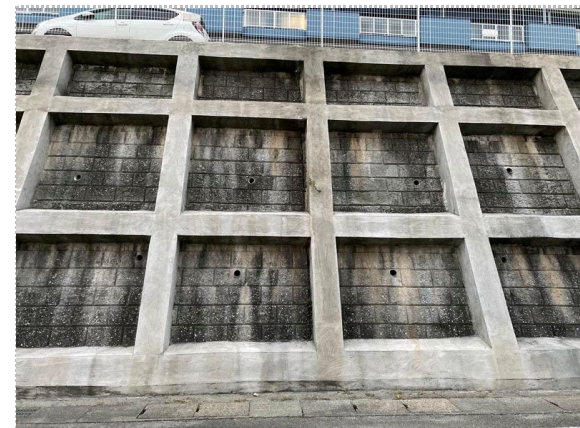
写真6 末端中央 ブロック積に法枠補強

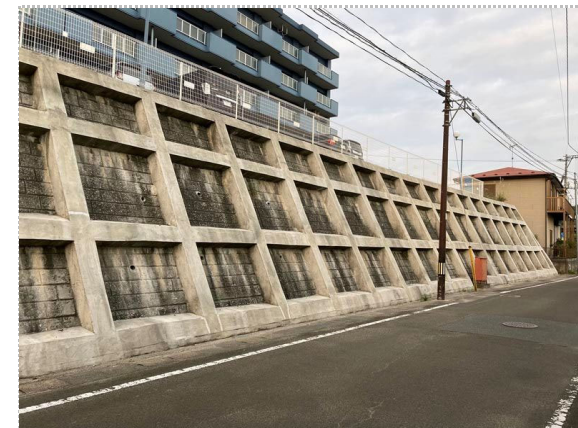
写真7 末端中央 東方向 ブロック積に法枠補強

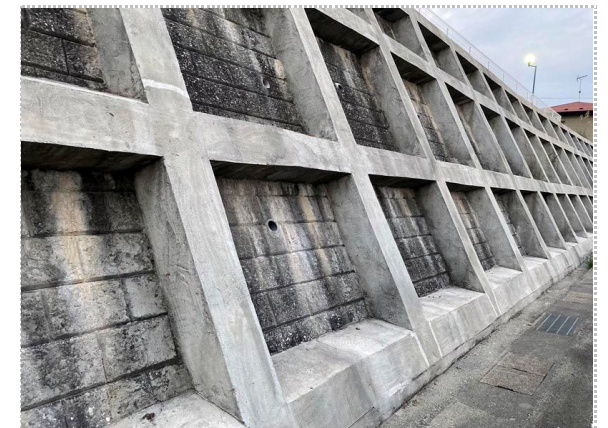
写真8 末端中央 法枠にヘアクラック多数発生

※ 頭部付近に湧水・滲水が認められ、顕著な変状が認められるが、応急対策工事が実施済みであるため、地下水対策状況の再確認と、法枠部の変状進行に関する経過観察を提案する。

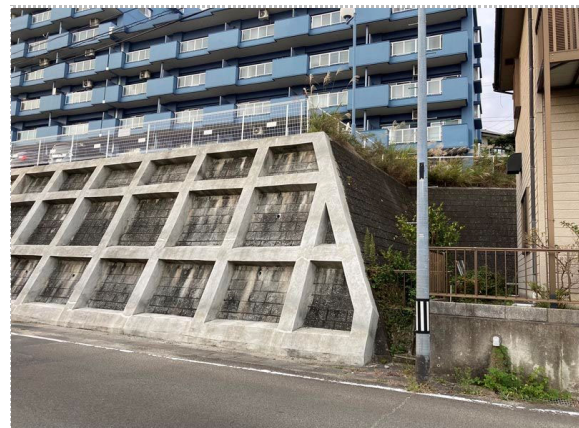
写真9 末端東側 ブロック積に変状ほぼなし

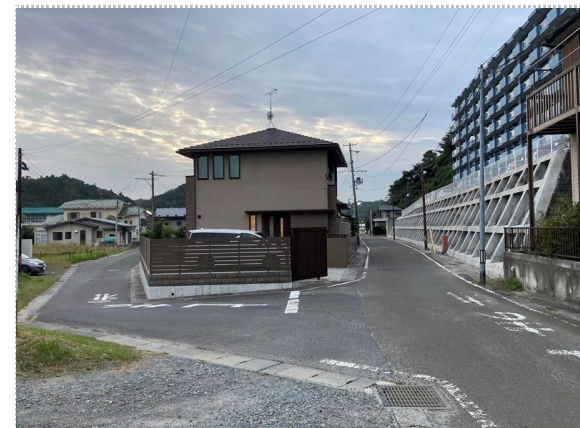
写真10 末端東側中央方向 保全対象の住宅

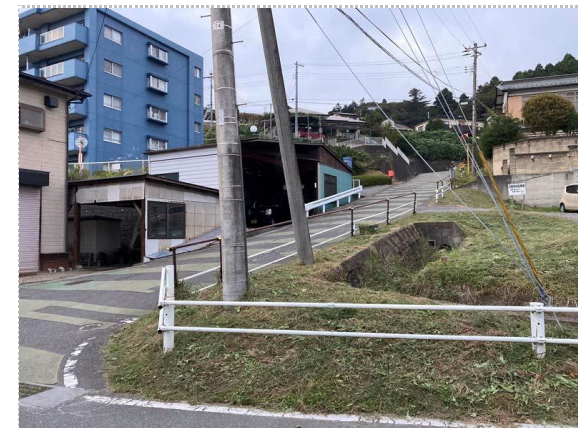
写真11 東側部範囲外 道路勾配はやや急

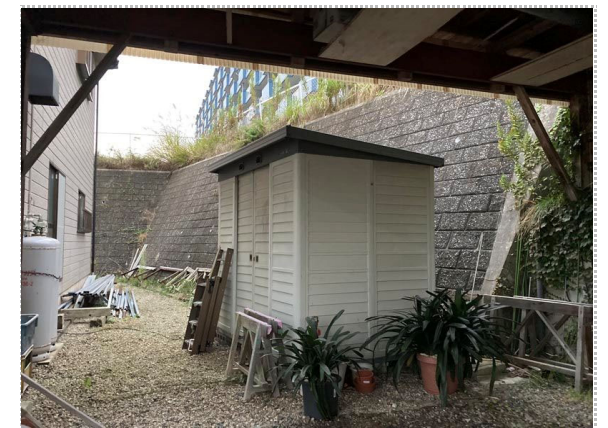
写真12 東側部中央方向 ブロック積に変状ほぼなし

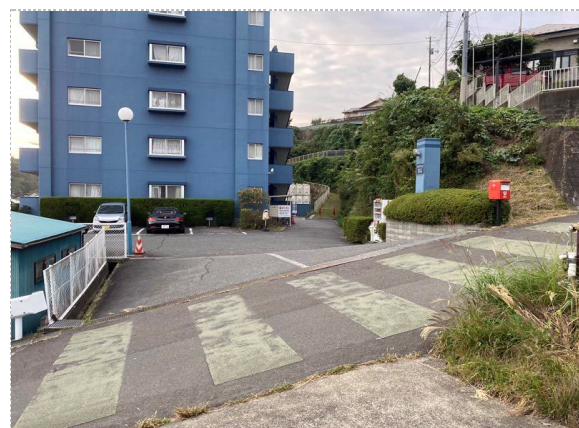
写真13 東側部中央方向 側溝常時湿潤

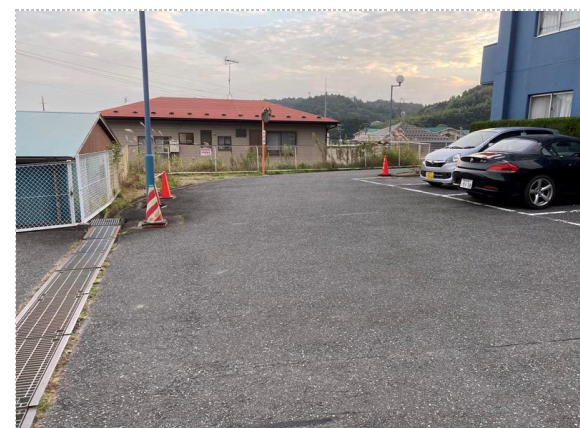
写真14 東側部 のり肩微小沈下

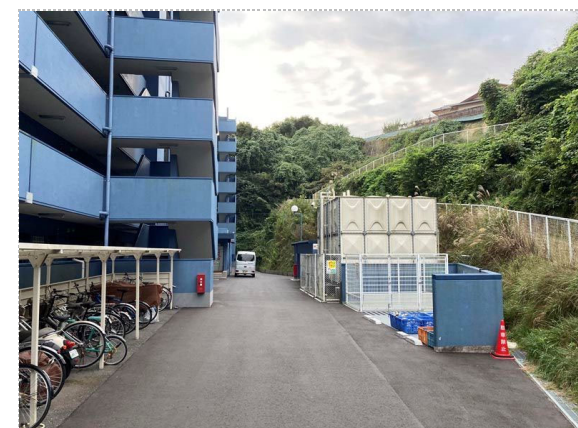
写真15 頭部東側 中央方向 変状ほぼなし

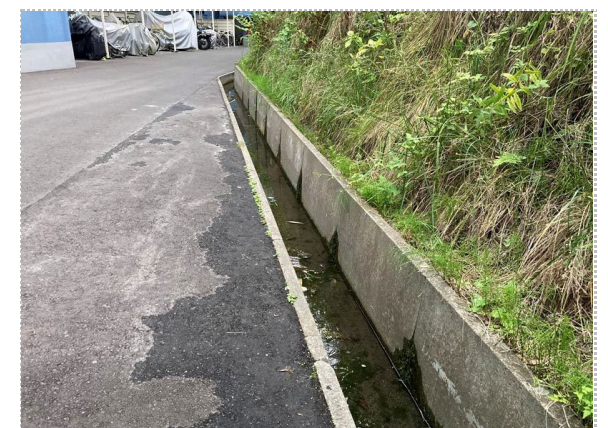
(盛土頭部に湧水が多数みられ、地下水豊富な地区と判断)

写真16 頭部中央 のり尻から常時湧水

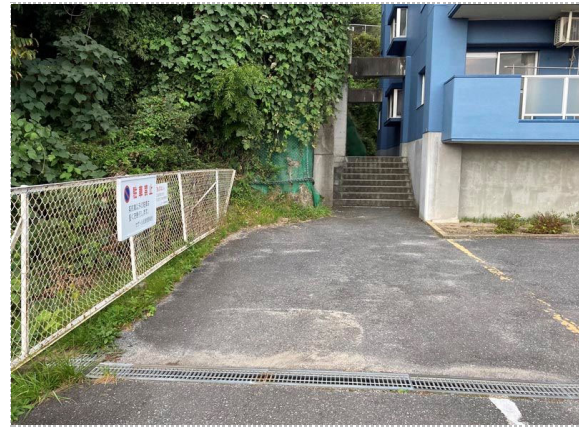
写真17 西側部 植生繁茂部に露岩 舗装凹凸微小

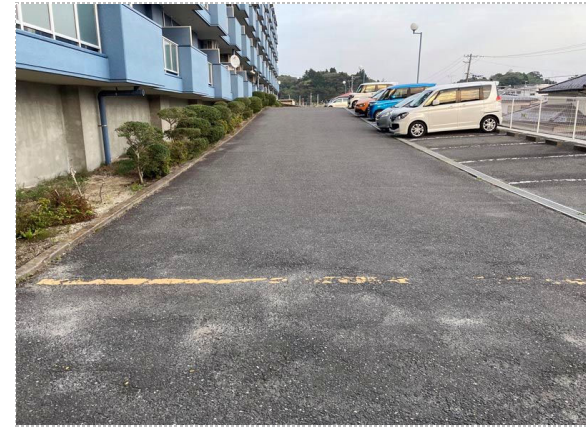
写真18 西側部 中央方向 舗装凹凸微小

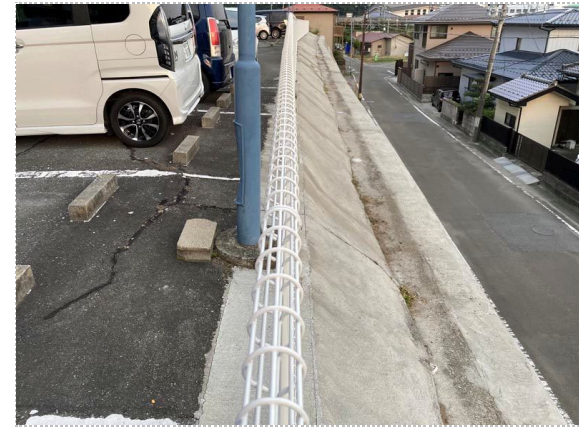
写真19 中央末端付近 新設モルタル のり肩ひび割れ

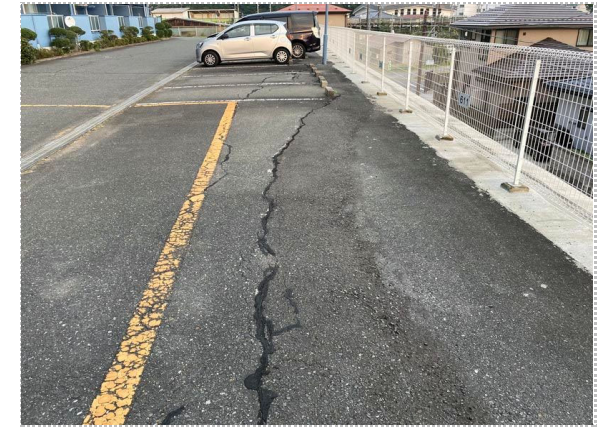
写真20 中央末端付近 舗装沈下ひび割れ顕著

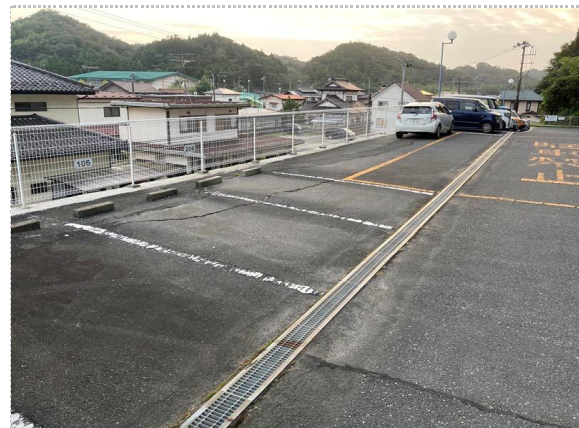
写真21 中央末端付近 舗装沈下ひび割れ顕著

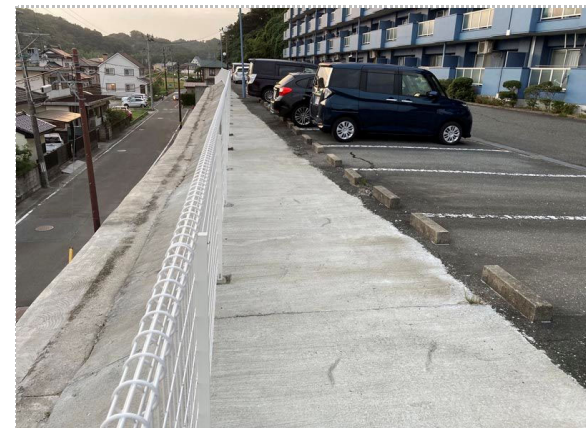
写真22 中央末端付近 新設モルタルひび割れ微小

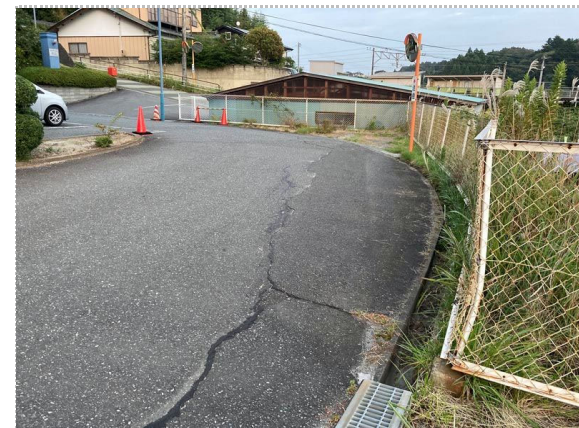
写真23 東末端付近 舗装沈下ひび割れ顕著

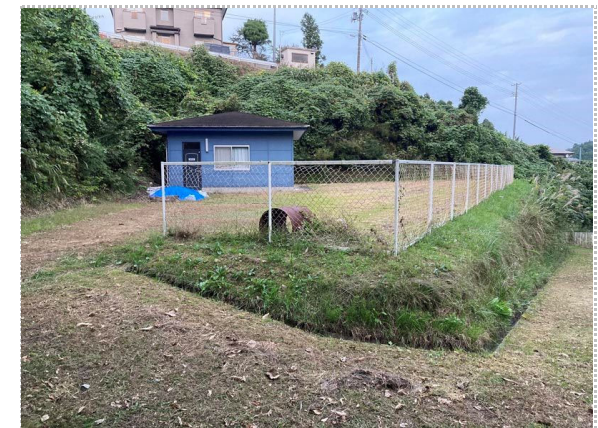
写真24 頭部西側 集会所背後は切土のり面

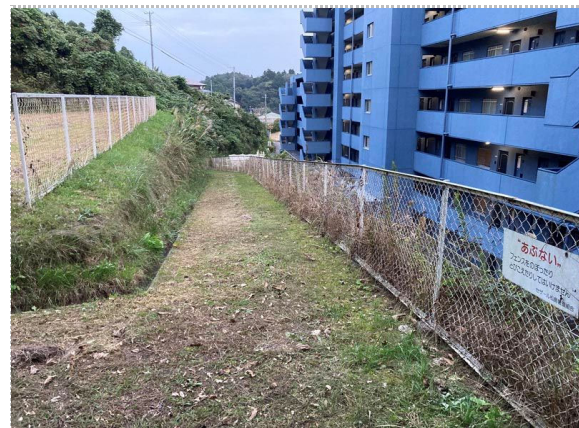
写真25 頭部西側 中央方向 変状ほぼなし

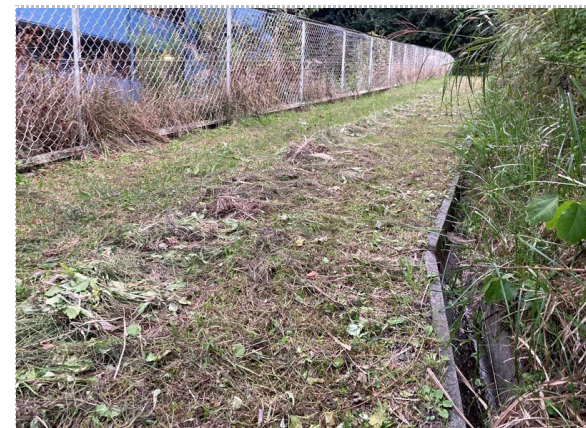
写真26 頭部中央 側溝沿いに常時湧水

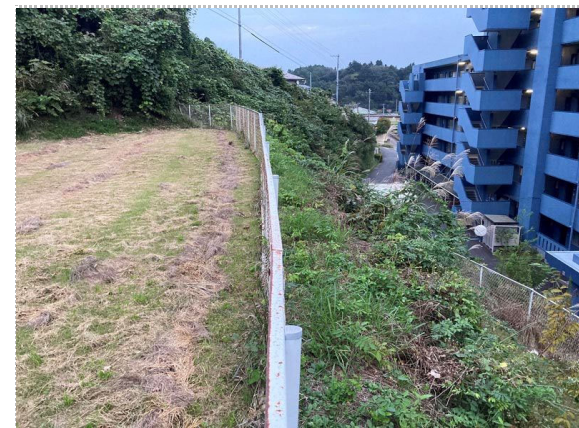
写真27 頭部中央 差分では切土判定 変状ほぼなし

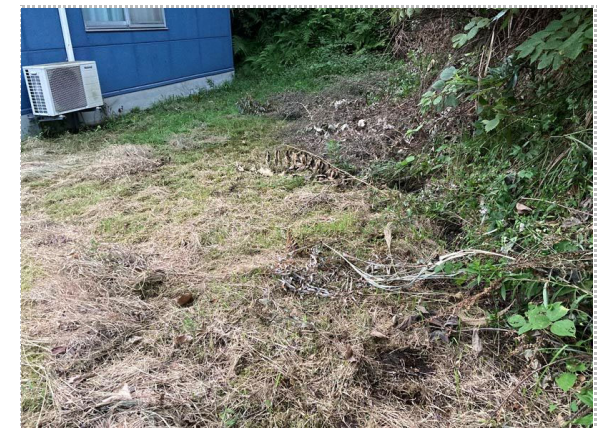
写真28 頭部中央上部 常時湿潤
