| 宅 地 概 要 (第一次スクリーニング結果) | | | | | | | | | |
| 盛土番号 | 15 | 宅地名 | 松の杜 | | 造成(許可)年代 | 平成5年 | | | |
| 所在地住所 | 松島町高城松の杜6〜8 | | | | | | | | |

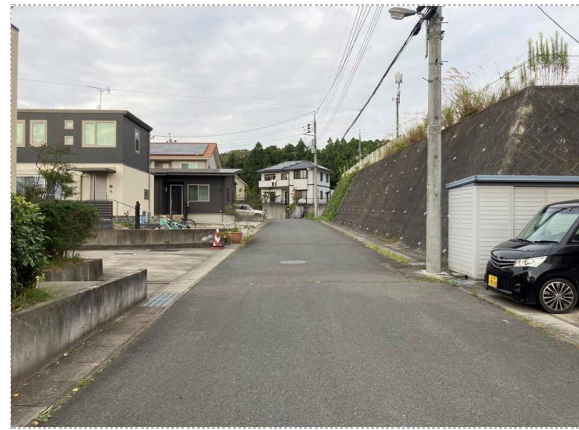
写真1 東側部 範囲外 ブロック積部は切土判定

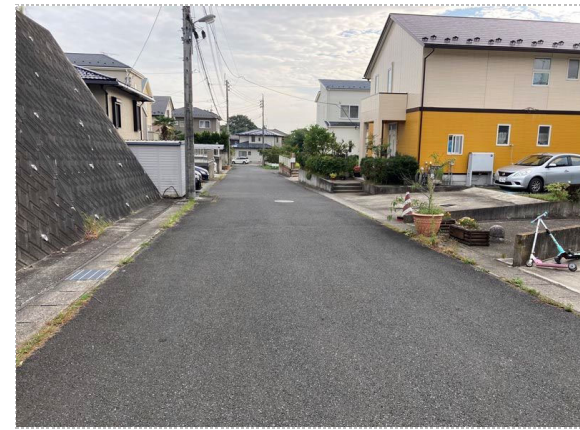
写真2 東側部 下流方向 変状ほぼなし

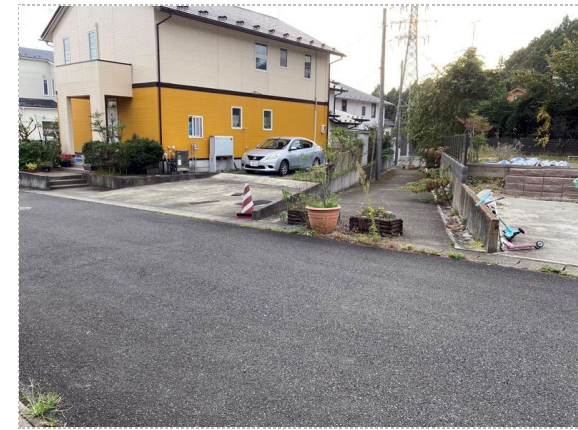
写真3 東側部 頭部方向 変状ほぼなし

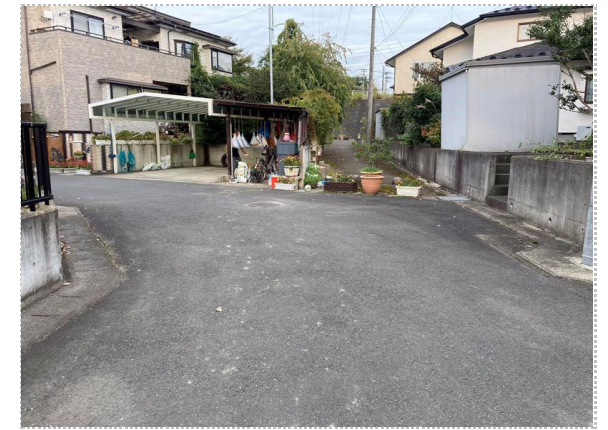
写真4 中央 東方向 変状ほぼなし

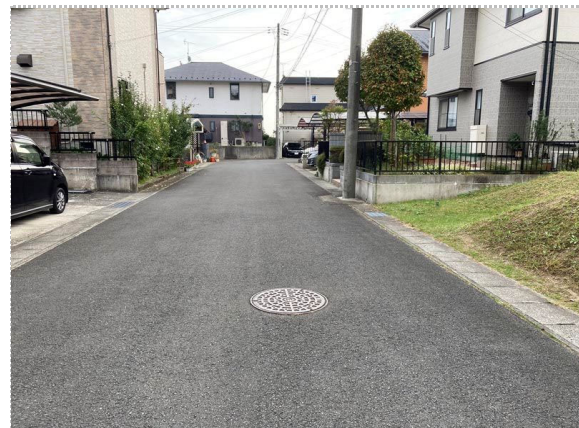
写真5 頭部 主測線方向 変状ほぼなし

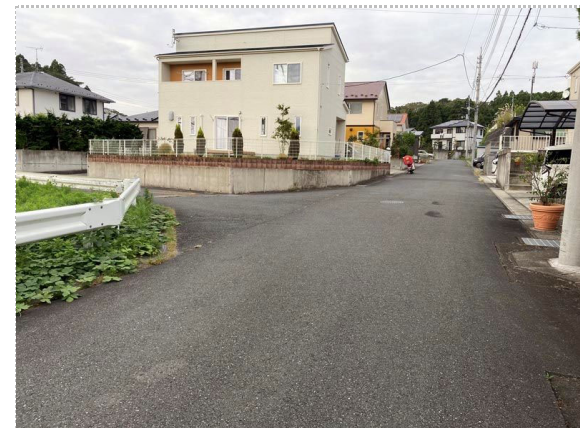
写真6 東側部 末端付近 変状ほぼなし

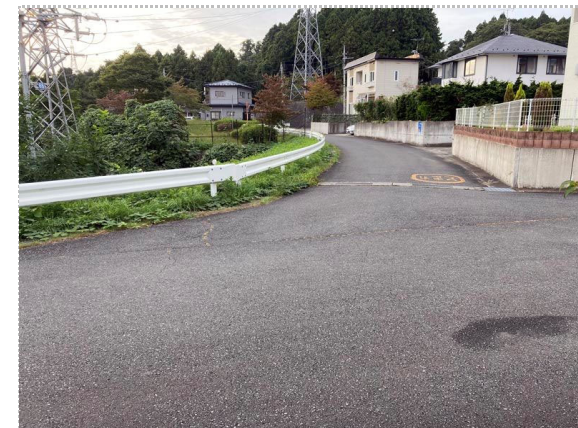
写真7 東側部 中央方向 路面ひび割れ微小

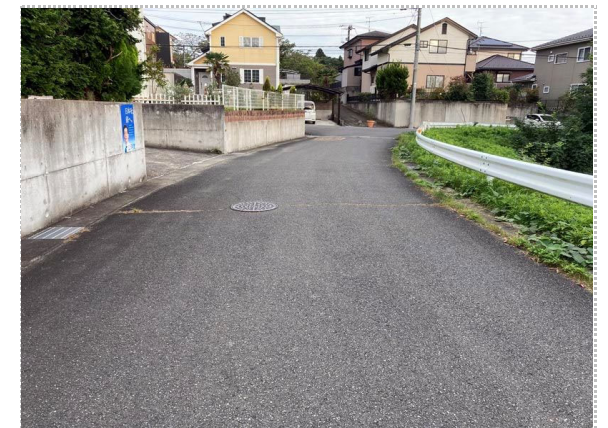
写真8 中央 東方向 路面ひび割れ微小

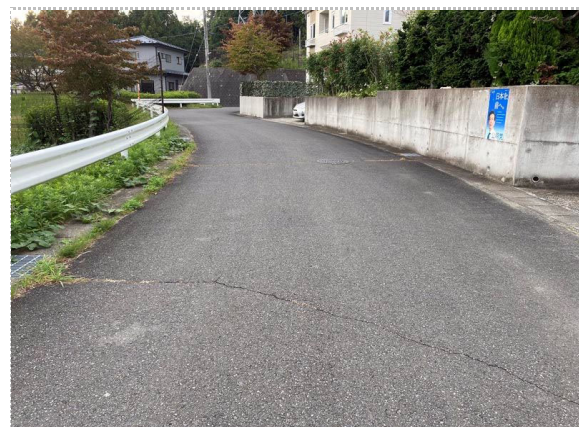
写真9 中央 西方向 曲線的な路面ひび割れ

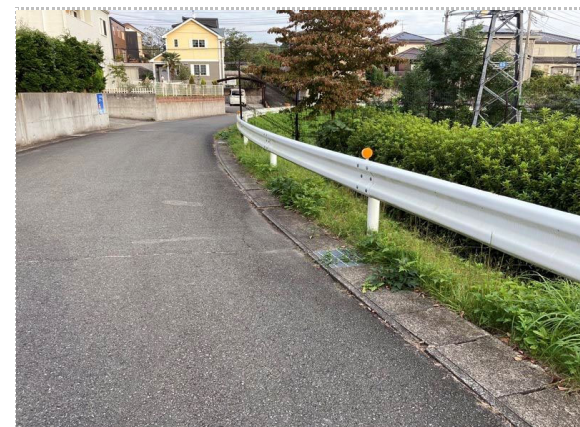
| 基礎資料整理 | | | | 現地踏査 | | | | | | | | |
|---|---|---|---|---|---|---|---|---|---|---|---|--|
| ⑤ 造成年代 | 基準年代( 昭和49年 ) | <input type="checkbox"/> 以前 <input checked="" type="checkbox"/> 後 | 造成年代( 平成5年 ) | ③ 地下水 | ・上面の地盤や路面の沈下 | <input type="checkbox"/> 顕著 <input checked="" type="checkbox"/> 微小 <input type="checkbox"/> 無 | ( 末端付近のり肩微小沈下 ) | | | | | |

写真10 西側部 のり肩微小沈下

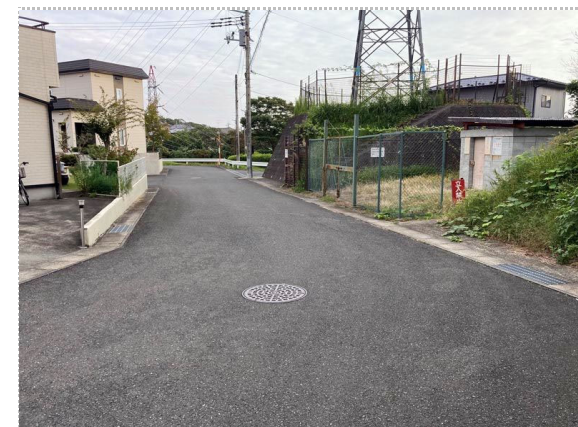
写真11 西側部 末端方向 変状ほぼなし

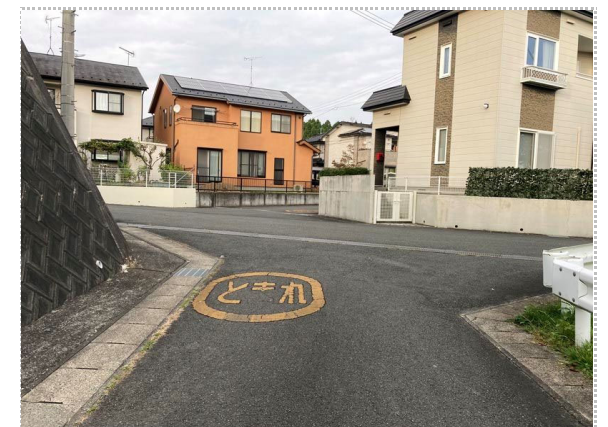
写真12 西側部 中央方向 変状ほぼなし

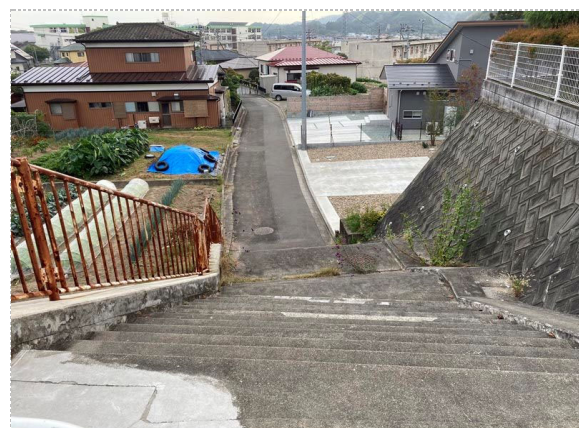
写真13 西側部 範囲外 階段ひび割れ微小

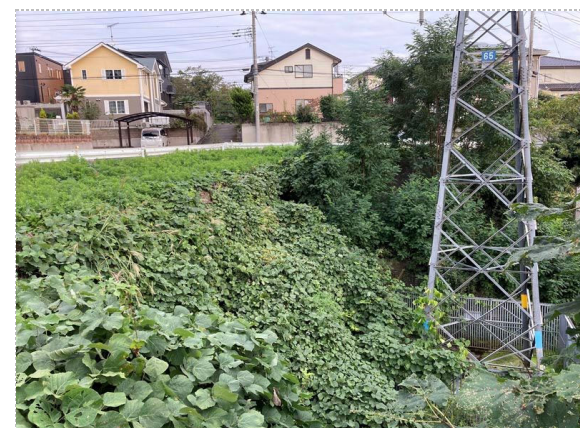
写真14 末端中央 のり面下に鉄塔

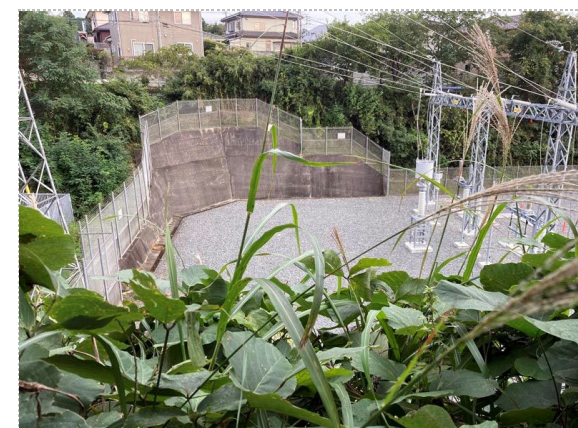
写真15 末端中央 東方向 コンクリート擁壁は健全

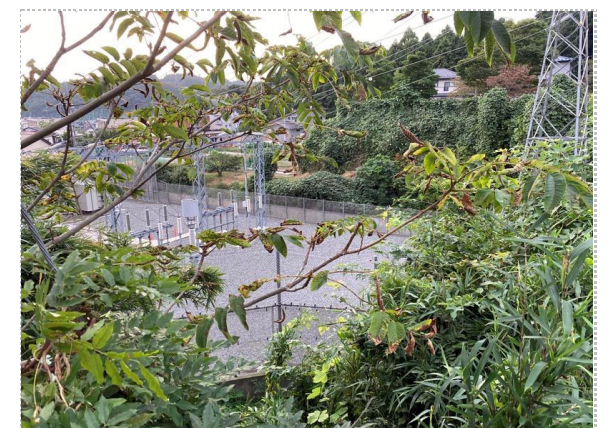
写真16 末端東側 西方向 住宅側は切土

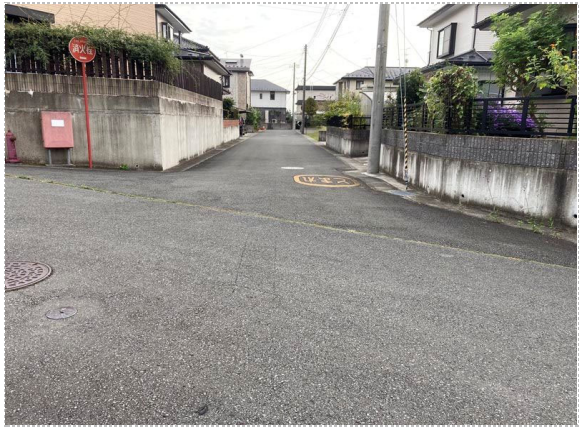
写真17 頭部範囲外 主測線方向 変状ほぼなし

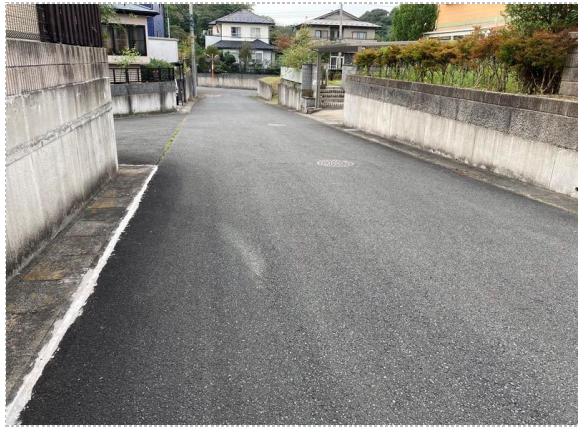
写真18 頭部範囲外 側溝沿い開口補修跡

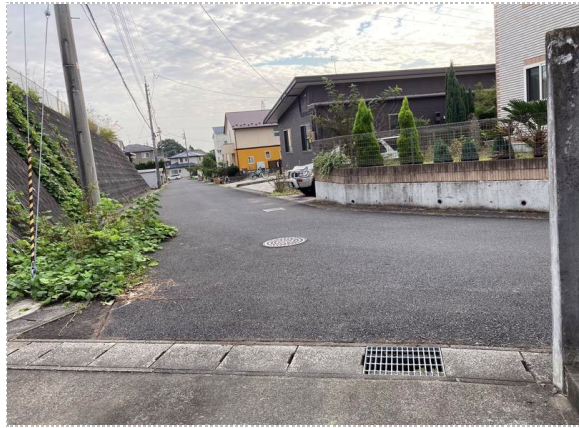
写真19 東側部範囲外 末端方向 変状ほぼなし

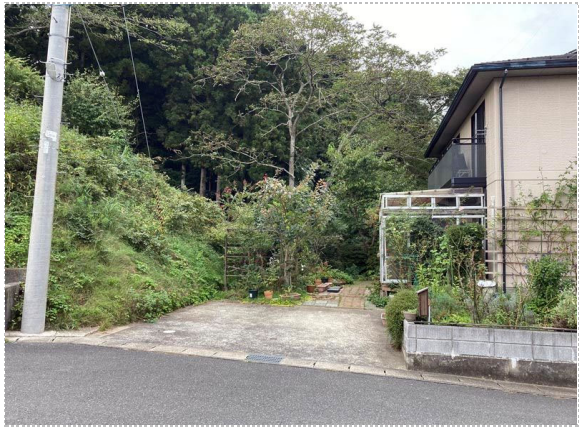
写真20 No.15-2南側部 ほぼ原地盤

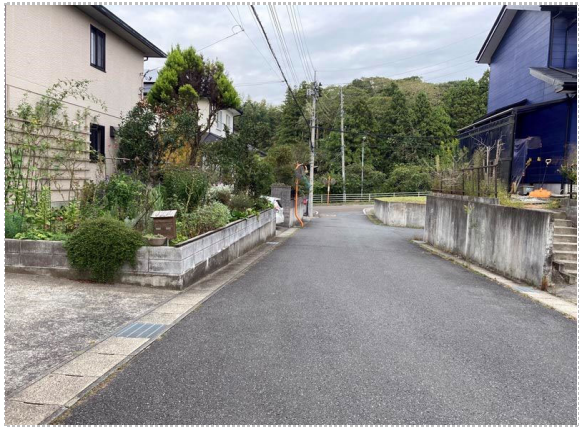
写真21 No.15-2頭部 変状ほぼなし

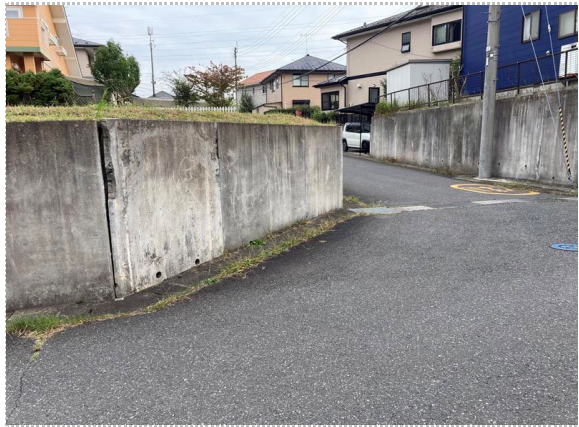
写真22 No.15-2頭部 コンクリート土留め目開き微小

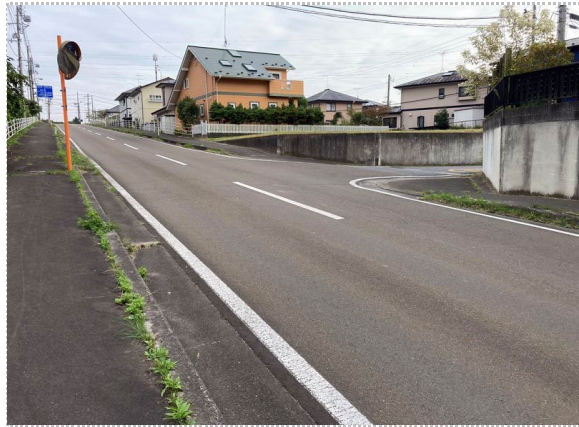
写真23 No.15-2北側部 路面変状ほぼなし

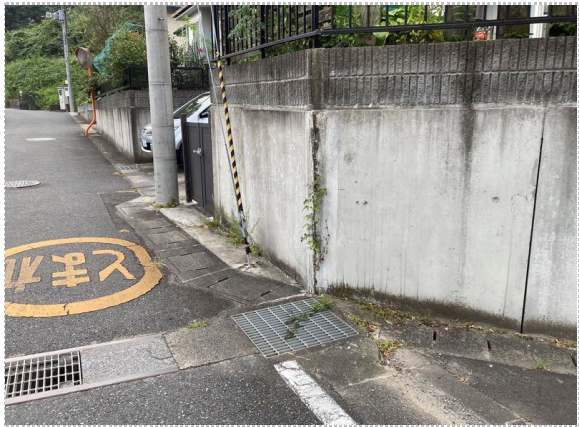
写真24 No.15-2頭部北側 コンクリート土留め目開き微小

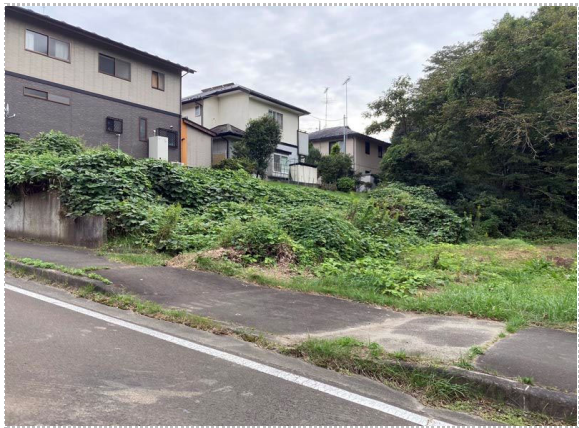
写真25 No.15-2北側部 中央方向 のり面変状なし

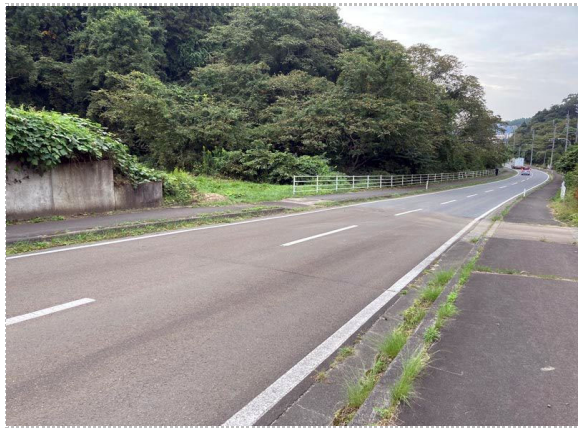
写真26 No.15-2北側部 末端方向 ほぼ原地盤

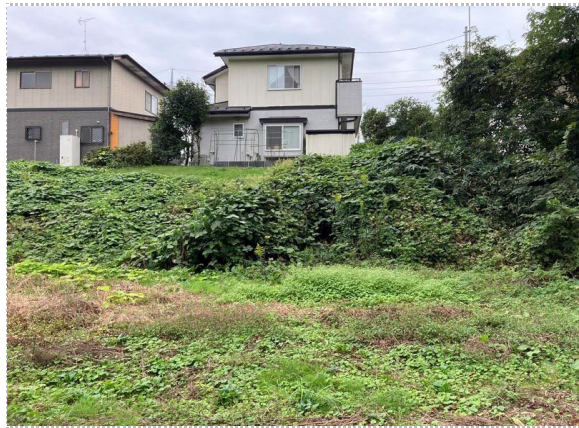
写真27 No.15-2中央 上流方向 のり尻やや湿潤

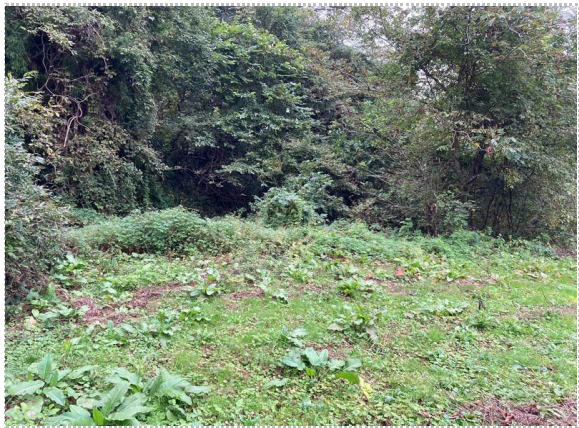
写真28 No.15-2中央 末端方向 ほぼ原地盤
