14

セザール松島

宅地概要

(第一次スクリーニング結果)

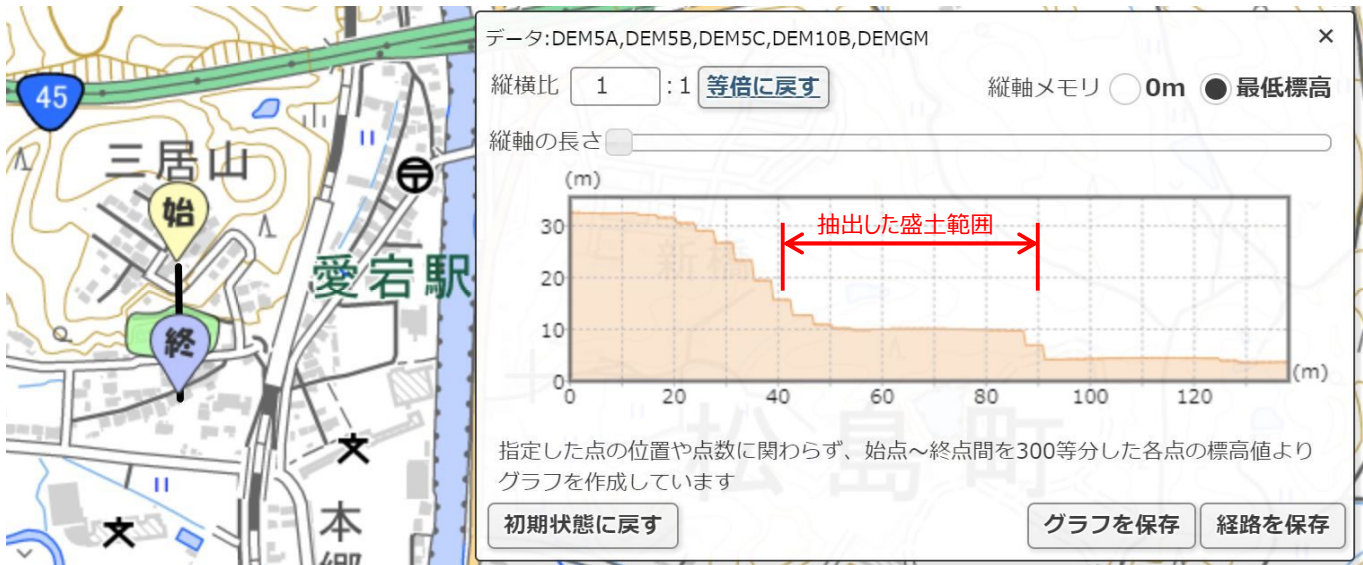
【模式断面図】

北側は切土、南側はブロック積で高低差のある地形となっており、その間の平坦面（マンション敷地）が主な盛土範囲に相当する。過年度抽出範囲は、北側のり面の一部も盛土とされている。  
駐車場の舗装面に顕著なひび割れや沈下が発生し、ブロック積み上部全体にモルタルによる補修跡がある。ブロック積はコンクリート法枠で補強されているが、法枠にもヘアクラックが発生している。  
北側切土末端（集会所裏）、切土のり面の側溝、のり尻に湧水がみられ、地下水豊富な地区である。  
変状や地下水の状況から優先度の高い造成地であると判定するが、変状に対する応急対策工事は実施済みであるため、地下水対策状況の再確認と、法枠部の変状進行に関する経過観察を提案する。
